TOIMISTOKERROKSEN MUUTOS KOULUKÄYTTÖÖN

TEKIJÄ: Niko Karjalainen

Field of Study Technology, Communication and Transport			
Degree Programme Degree Programme in Construction Management			
Author(s) Niko Karjalainen			
Title of Thesis Change of an Office Floor for School Use			
Date	September 30, 2017	Pages/Appendices	30
Supervisor(s) Mr. Matti Ylikärppä, Lecturer, Mr. Hannu Haaranen, Senior Lecturer			
Client Organisation /Partners Ltd Rakennuspartio, Erik Etholen Regional Manager			
<p>Abstract</p> <p>The aim of this final year project was to change an office floor space to school use. The object was the office building of Oy Hedengren, located in Lauttasaari Helsinki. The purpose was to find out what kind of changes were required and to investigate various laws related to the project.</p> <p>First, the need for renovation and changes was found out: what was made, why and how. The requirements for sound insulation, premises and fire safety were studied. The construction phases and the requirements for them were investigated. The work was done by studying various documents about the subject and getting acquainted with the requirements and laws related to office premises and school

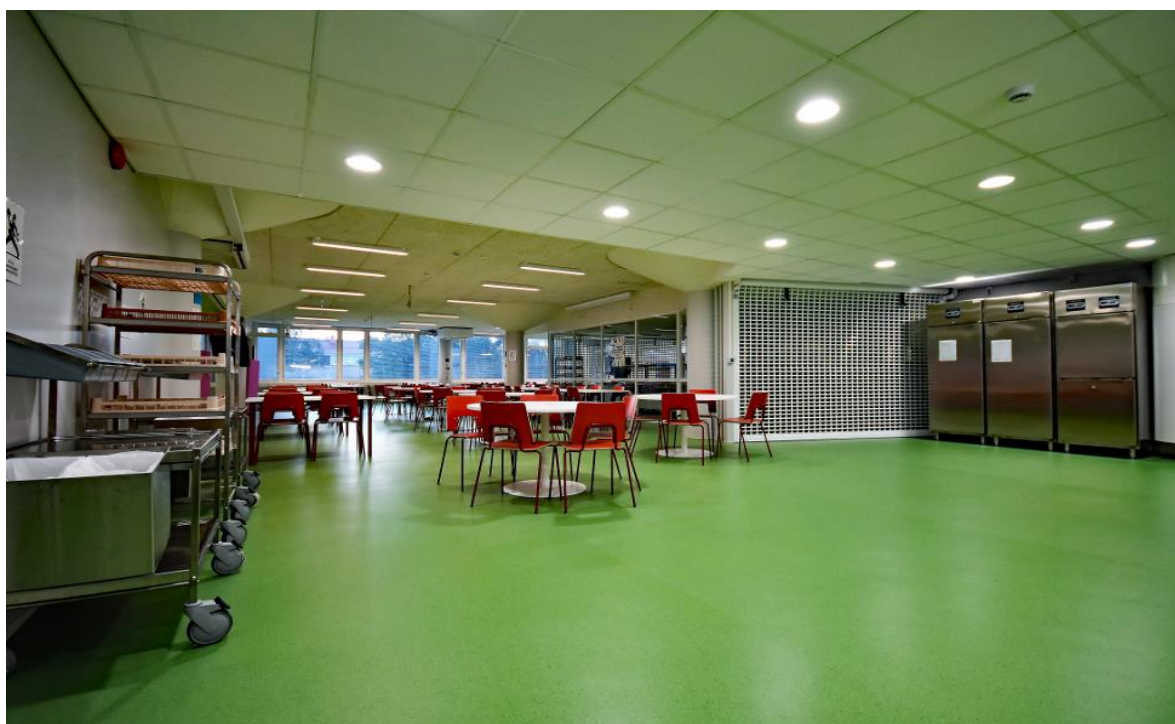
KUVA 6 Ruokala, Niko Karjalainen, 2017

Kuvassa 6 näkyy ruokasali ja sen yhteyteen rakennettu linjasto, joka ruokalan kiinni ollessa on mahdollista sulkea rullaovilla. Opetushallituksen mukaan opetukseen osallistuvalla on annettava jokaisena työpäivänä tarkoituksenmukaisesti järjestetty ja ohjattu, täysipainoinen maksuton ateria. (opetushallitus)

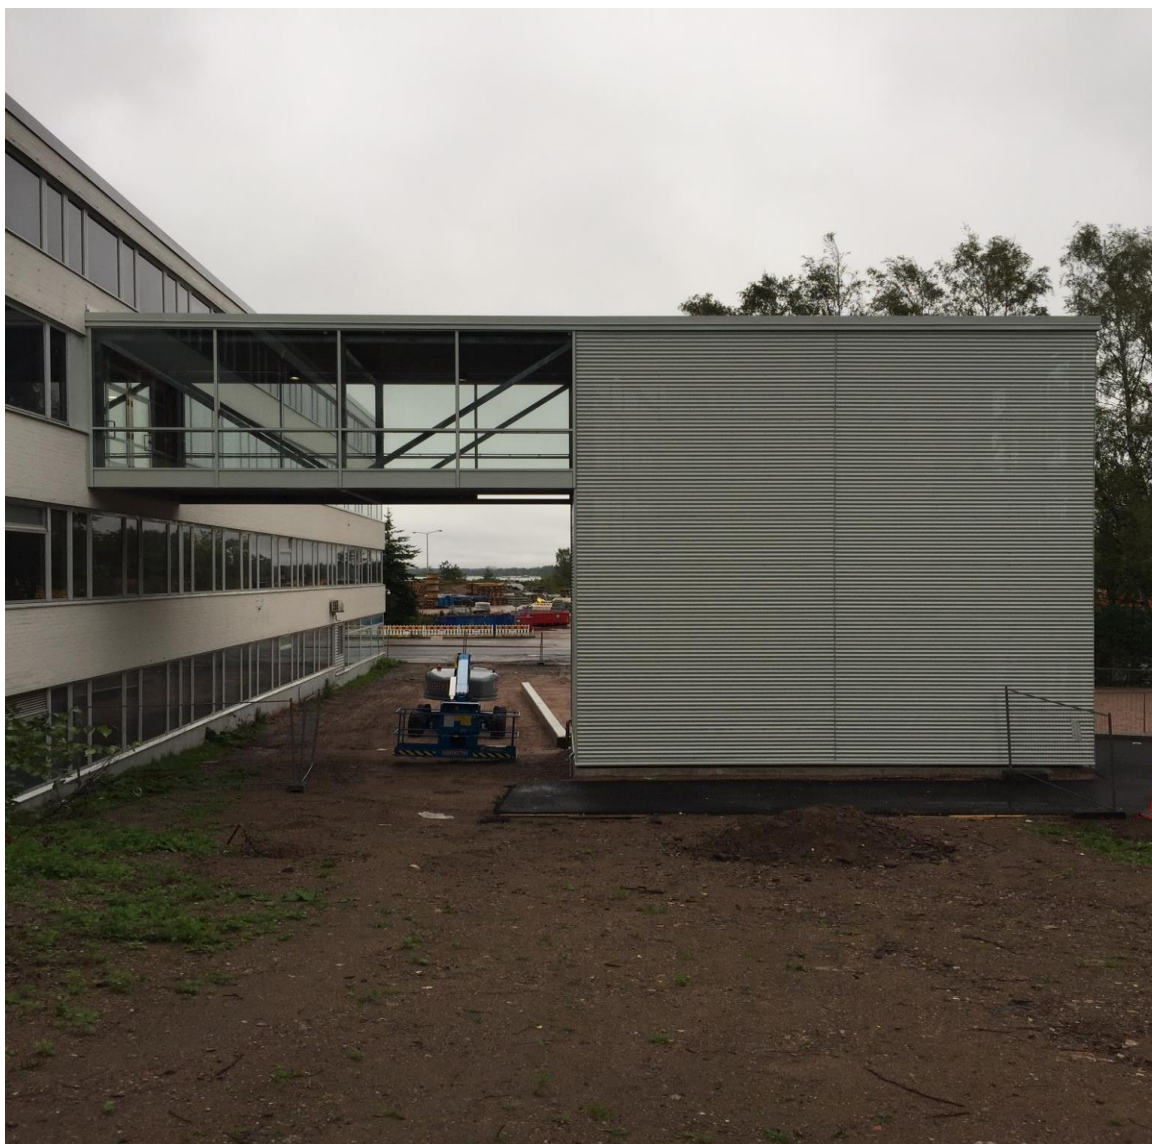
KUVA 10 Porrashuone ja kulkusilta valmiina, Niko Karjalainen, 2016

Kohteen ainoana uudisrakentamisena tehtiin toimistorakennuksen julkisivuun liittyvä porrashuone ja kulkusilta. Koulutilat sijaitsivat rakennuksen kolmannessa kerroksessa, joten rakennukseen pääsyn helpottamiseksi täytyi porras ja kulkusilta rakentaa. Porras rakennettiin kulkuyhteyden helpottamiseksi vanhan rakennuksen ja uusien tilojen välille. Ilman uutta porrasta olisivat oppilaat joutuneet käyttämään toimistorakennuksen porrashuonetta yhdessä muiden talossa työskentelevien kanssa. Rakennuksen sisäpihalta olisi lisäksi pitänyt oppilaat turvallisuussyistä ohjata opettajien opastamana välitunti alueelle, koska kulku olisi tapahtunut parkkipaikan kautta jalkakäytävää pitkin. Näin ollen oppilaiden on helppoa sekä turvallista liikkua vanhojen ja uusien tilojen välillä. Sisäänkäyntiportaalla oli oma erillinen rakennuslupa, koska se rakennettiin erilliselle vuokratontille.

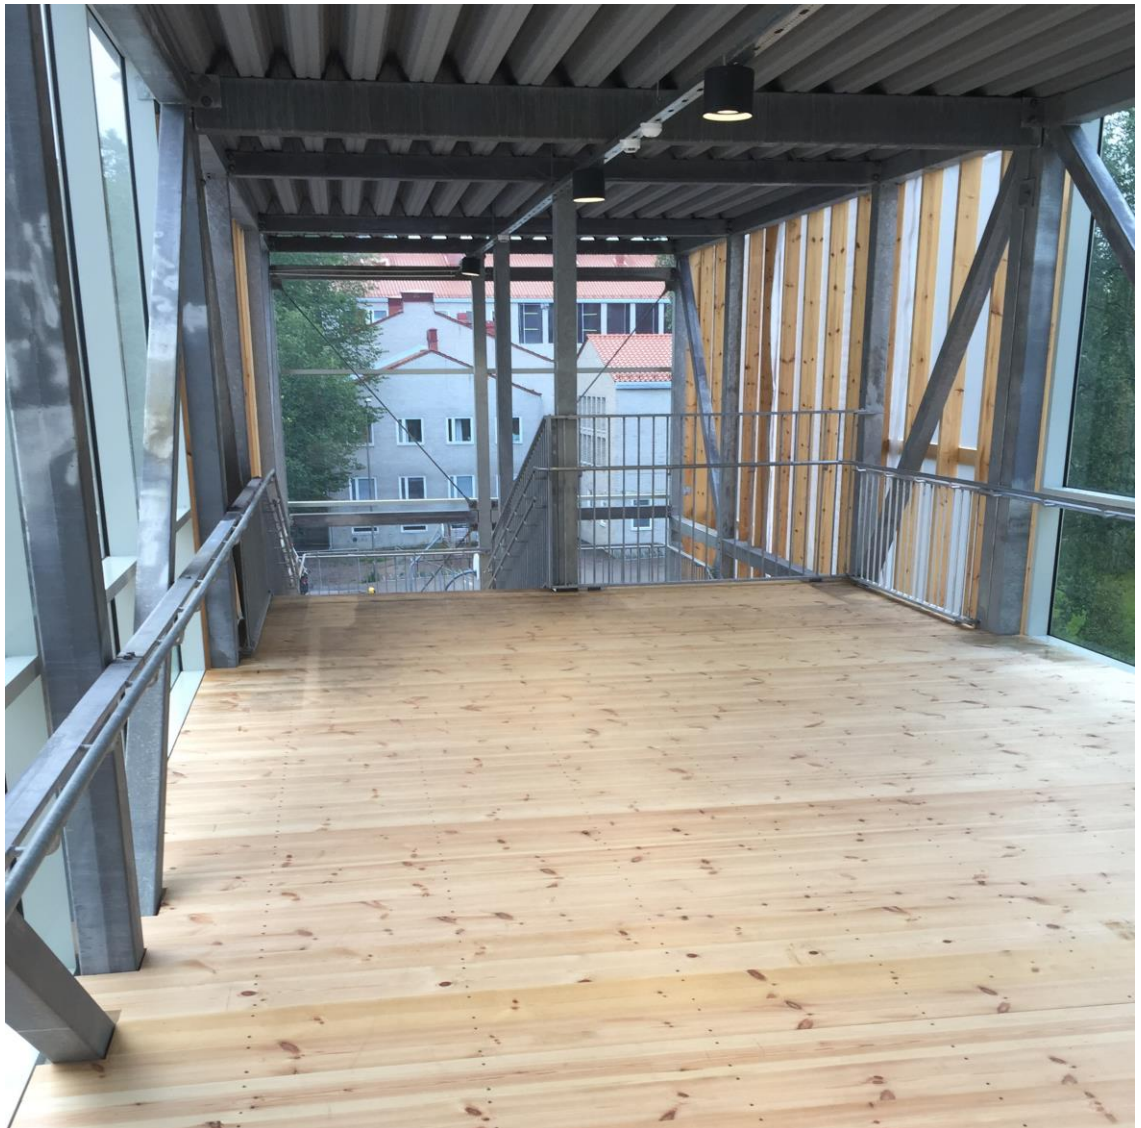
KUVA 11 Kulkusilta ja portaikko, Niko Karjalainen, 2016

Tämän jälkeen alkoi lasirunkojen nosto ja asennus paikoilleen. Lasit asennettiin lattiasta kattoon kulkusillan osalle rakennuksen ja tornin väliin sekä tornin lyhyelle sivulle maasta kattoon. Samaan aikaan asennettiin torniin ala sisäänkäyntiin teräsulko-ovet. Seuraavaksi päästiin asentamaan porraslankkuja. Sitä mukaan, kun porraslankkuja saatiin paikalleen, voitiin myös kaiteita asentaa. Ylös asti, kun päästiin, siirryttiin käytävän laudoitukseen. Tässä vaiheessa pääsikin jo sähkömies asentamaan valaisimia ja tunnistimiaan alakattoon, samalla kun katolle tehtiin bitumikermiä. Lopuksi vielä torniin asennettiin pellitys, oviin lukitukset sekä laatalle tehtiin pieni patkă tukimuuria. Kuvassa 11 porras ja kulkusilta ovat pellityksiä vaille valmiina.

Kun laatta oli valmis, alkoi teräsrungon kasaaminen. Kasaaminen tehtiin maassa, jonka jälkeen torni nostettiin pystyyn ja kiinnitettiin laattaan. Rungon pystytyksen jälkeen kasattiin ja asennettiin kulkusilta tornista rakennukseen. Peltimiestä varten seuraavaksi asennettiin puukoolaukset torniin, jotta päästiin pellit mitoittamaan.

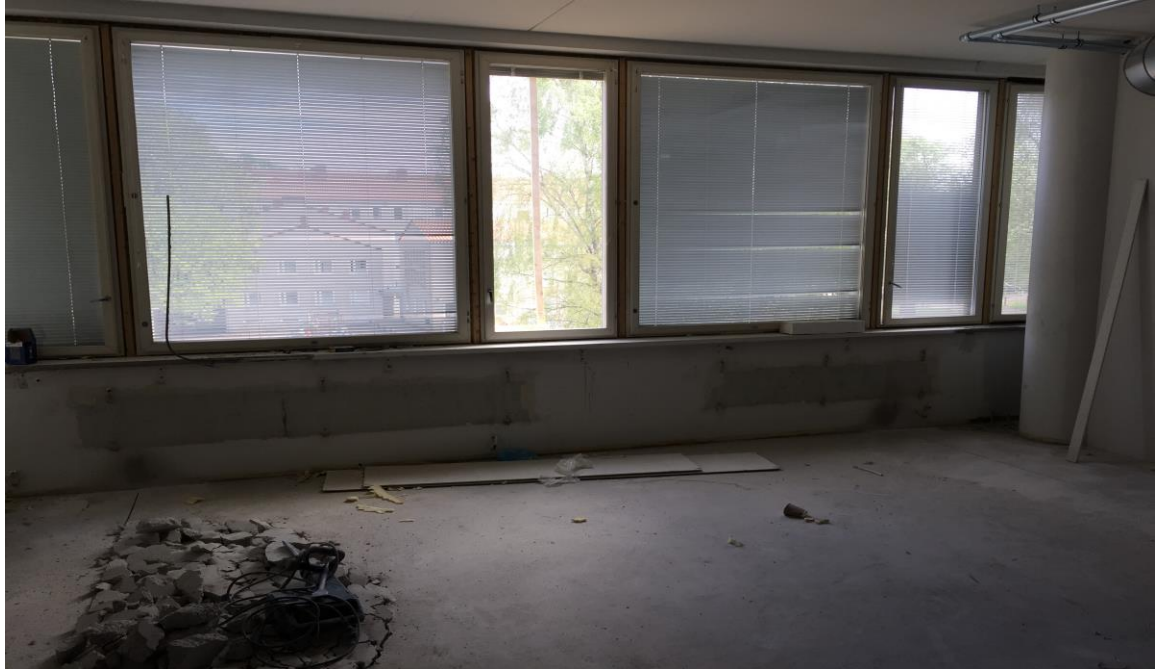
KUVA 12 Tilanne ennen aukon tekemistä kulkusillalle, Niko Karjalainen, 2016

Kuvassa 12 näkyy alkutilanne kerroksessa. Patterit on poistettu seinältä ja matto syvennystä aloitettu piikkaamaan.

Rakennuksen sisäpuoliset työt aloitettiin jo hieman ennen ulkopuolella tehtäviä töitä. Julkisivuun tehtävän aukon kohdalle asennettiin lattian alapuolelle teräspalkki tukemaan rakenteita. Purkutyöt aloitettiin poistamalla ikkunat aukon kohdalta. Alapuolelle jäänyt betoni poistettiin lattiaan saakka timanttisauhauksella. Väliaikaisen reiän kohdalle tehtiin putoamissuojaus ja lisäksi aukko peitettiin vesisateiden varalta.

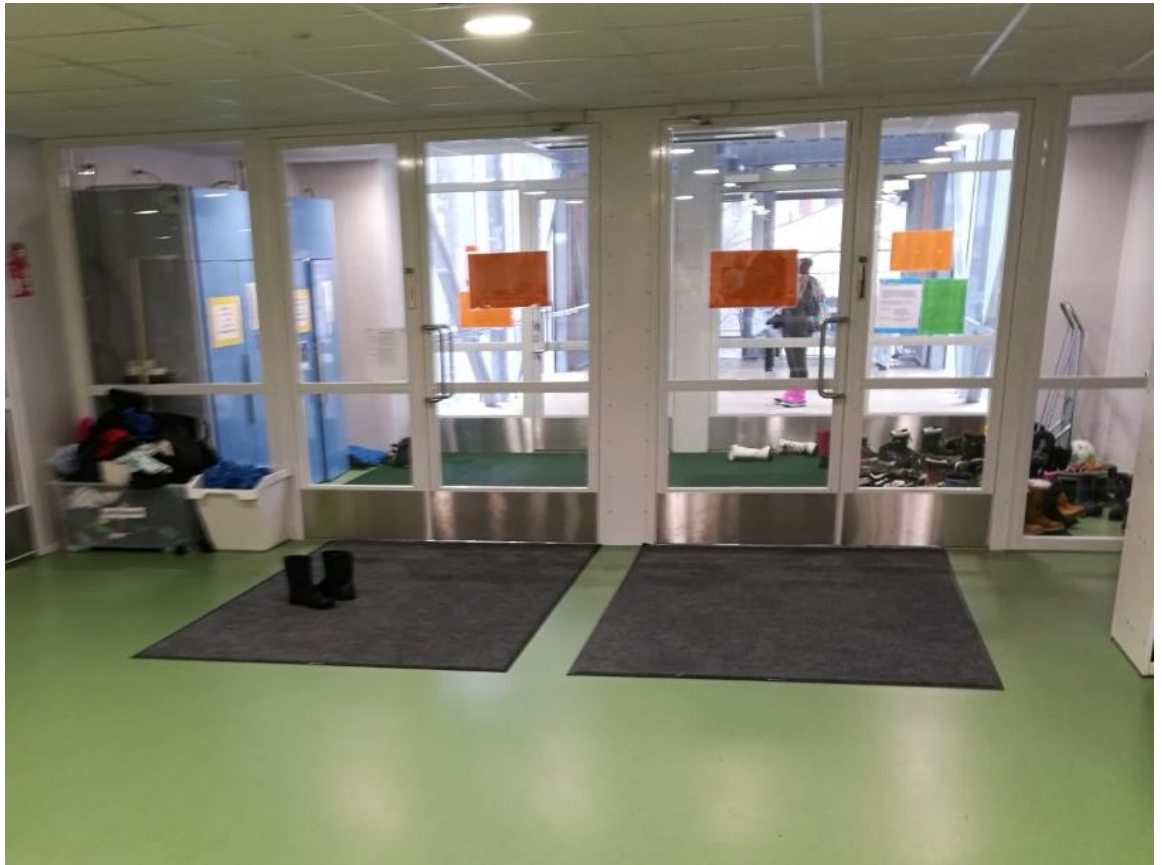
KUVA 13 Sisäänkäynti, Niko Karjalainen, 2017

Kulkusillan valmistuttua asennettiin teräslasiovet aukon kohdalle sekä sisäpuolelle niin, että ovien väliin jäi tuulikaappi. Tuulikaapista oltiin jo piikattu pintabetoni pois ja asennettu kuramatto paikalleen. Lopuksi seinät ja lattia paikattiin aukon kohdalta, seinät maalattiin sekä asennettiin kuivauskaapit.

Kuvassa 13 kerroksen sisäpuoliset työt ovat valmiina.

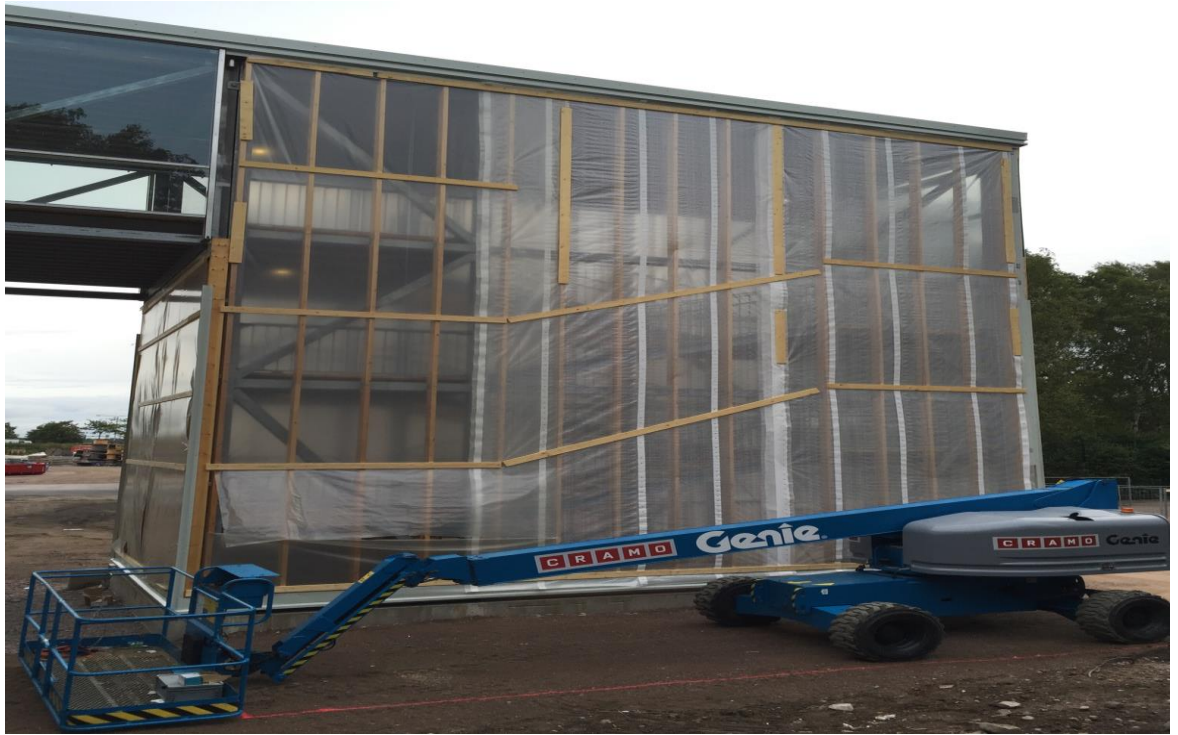
KUVA 14 Porrashuone suojattuna, Niko Karjalainen, 2017

Aikataulun mukaan työt kulkusillan rakentamiseen olisi pitänyt päästä aloittamaan toukokuun 16. päivä. Työt päästiin lopulta aloittamaan viikon myöhässä johtuen ulkopuolisesta länsimetron urakasta, jonka yksi huoltotie sijaitsi porrashuoneen kohdalla. Alkuperäisen aikataulun mukaan valmista olisi pitänyt olla heinäkuun 4. päivä. Lopullinen valmistuspäivä oli elokuun 29. päivä. Koulujen alkuun myöhästymisen ei kuitenkaan vaikuttanut, koska porras ja kulkusilta olivat pellityksiä vaille valmiina. Ensimmäisen kouluviikon ajan tornin ympärillä oli muovipressut suojana, mutta viikonloppuna saatiin jo pressut pois ja pellit paikalleen.
